# 概述

根据水土保持法有关规定开展水土保持监测工作，从2000年起每年发布水土流失监测公报（从2006年起更名为水土保持公报），反映水土流失情况以及水土保持综合防治效益，记载重要水土保持事件。

发布时间：2014年8月

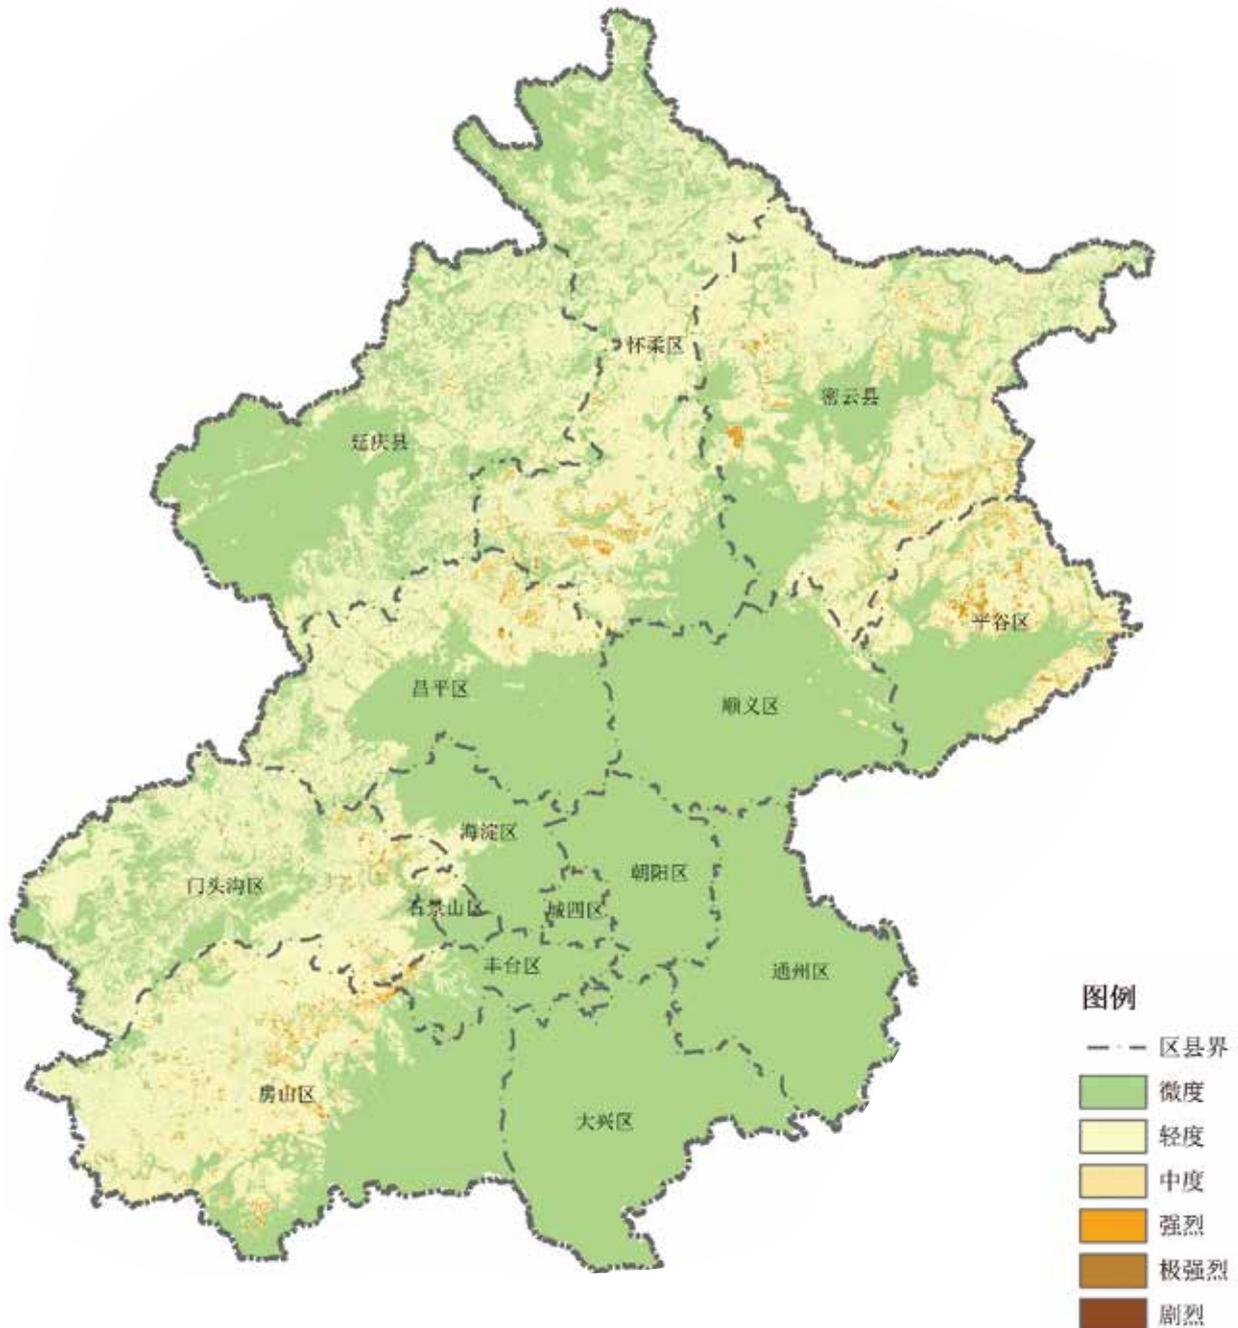
图1-1 北京市土壤侵蚀强度分布图

北京市总面积16,410平方公里，其中山区面积10,072平方公里。根据北京市第一次水务普查成果，北京市土壤侵蚀类型主要为水力侵蚀，水土流失面积3,201.86平方公里，其中轻度侵蚀面积1,746.08平方公里，中度侵蚀面积1,031.46平方公里，强度侵蚀面积340.64平方公里，极强度侵蚀面积70.12平方公里，剧烈侵蚀面积13.56平方公里，土壤侵蚀强度分布情况见图1-1。

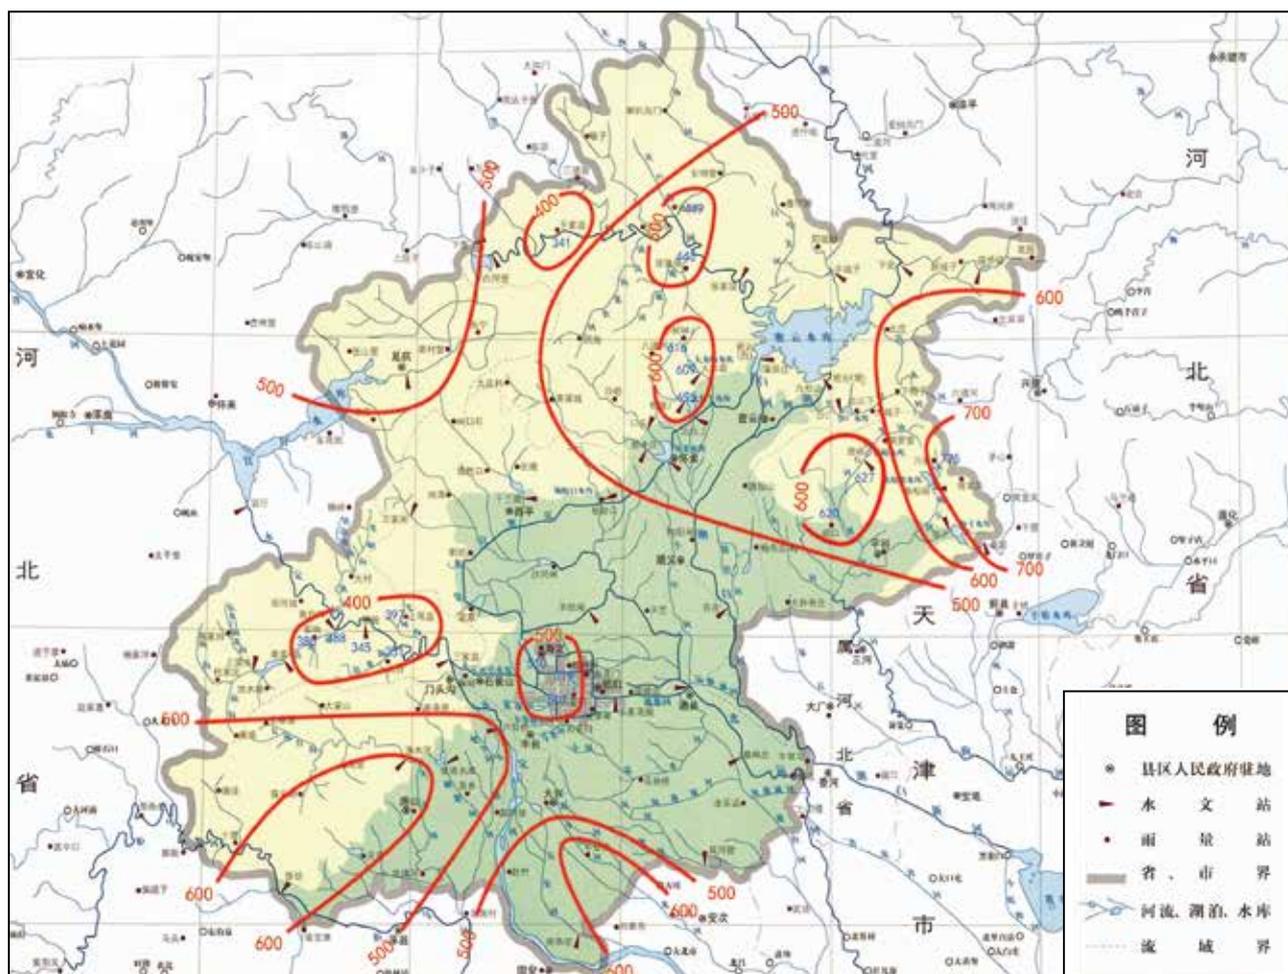
图1-2 2013年年降雨量等值线图

从总体看，降水主要集中在东部、东北部和西南部，且山区降水多于平原区，山区降水量525毫米，平原区降水量472毫米（其中城近郊区降水量479毫米），区县年降水量较多的为平谷、房山和密云，年降雨量分布情况见图1-2。

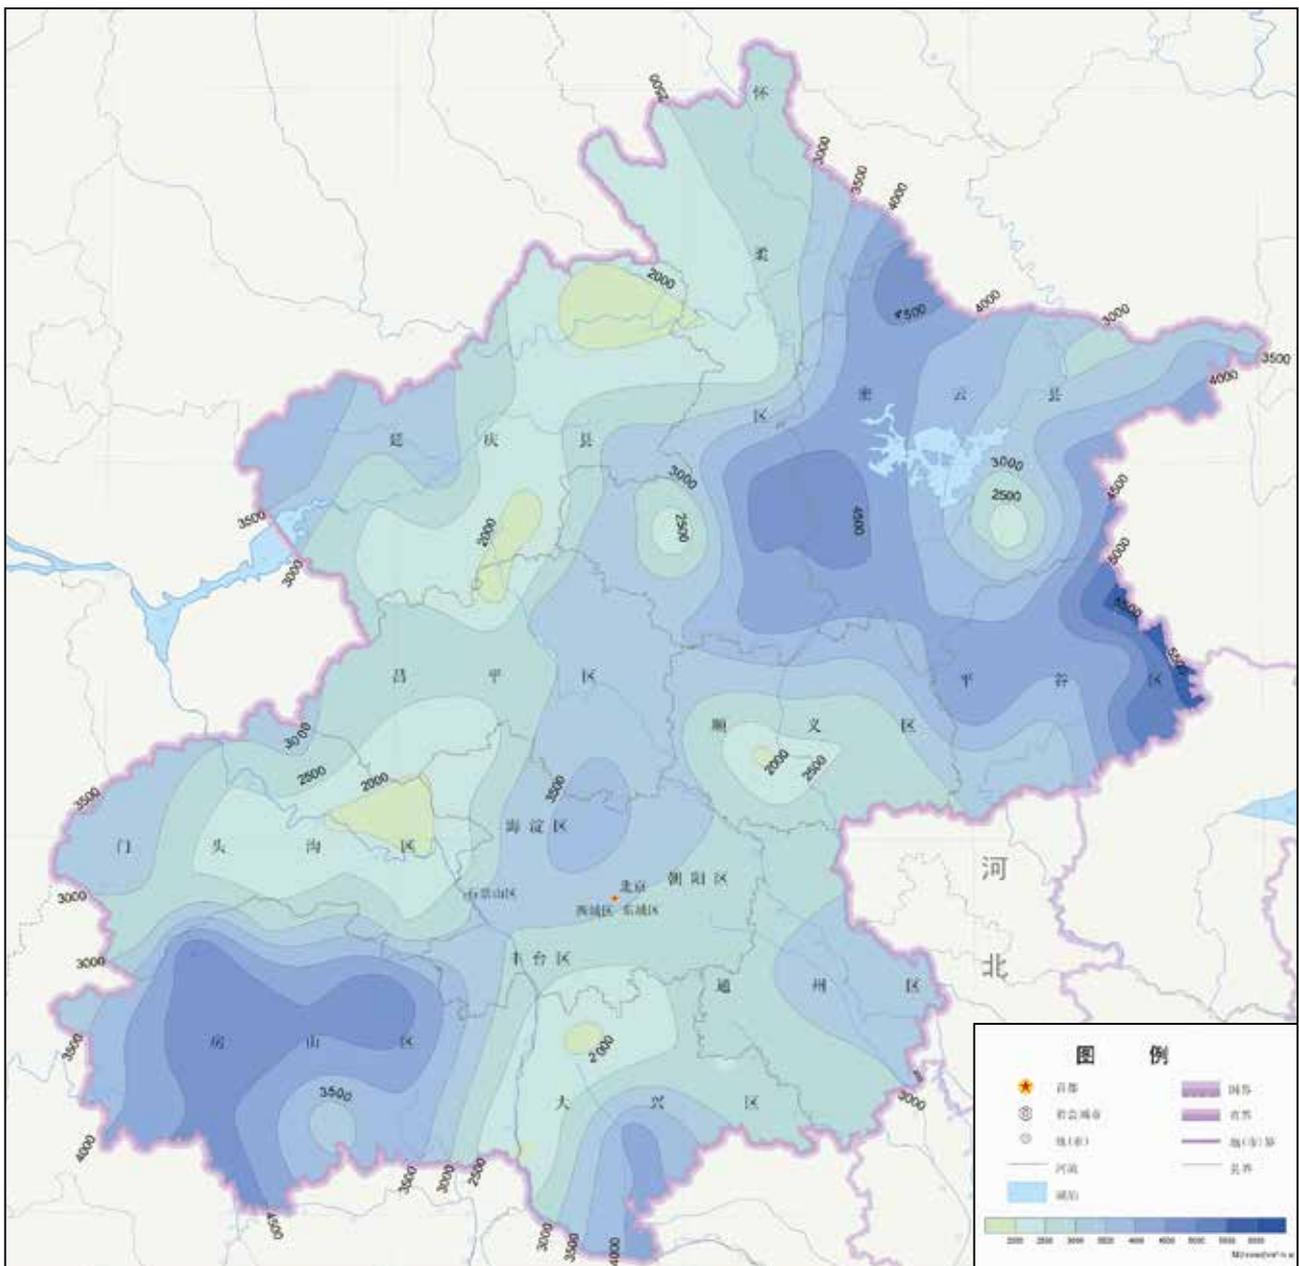
图1-3 2013年年降雨侵蚀力等值线图

2013年全市最大年降雨侵蚀力3,940.7兆焦耳·毫米/(公顷·小时),主要集中在东部山区和房山区;最小年降雨侵蚀力634.9兆焦耳·毫米/(公顷·小时),主要集中在西北部及东南部平原区;平均年降雨侵蚀力为1,769.9兆焦耳·毫米/(公顷·小时),比2012年平均年降雨侵蚀力4,799兆焦耳·毫米/(公顷·小时)小63%,年降雨侵蚀力分布情况见图1-3。

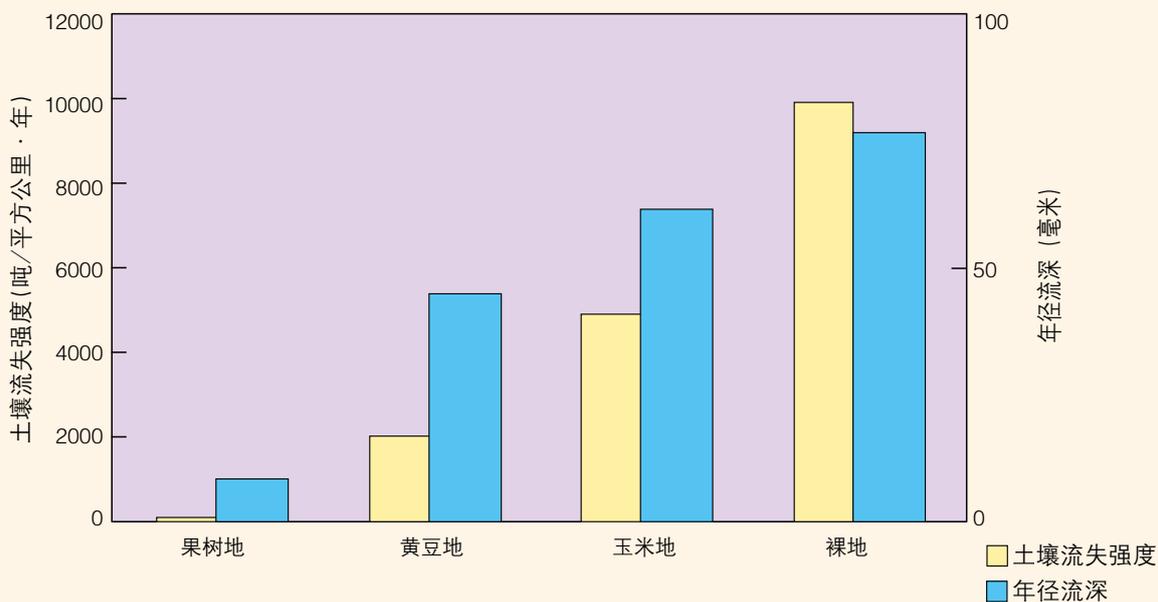
图1-4 不同土地利用坡地水土流失强度

观测全市11个坡地径流场163个径流小区降雨产流后径流量和土壤流失量，观测结果见图1-4~1-6。

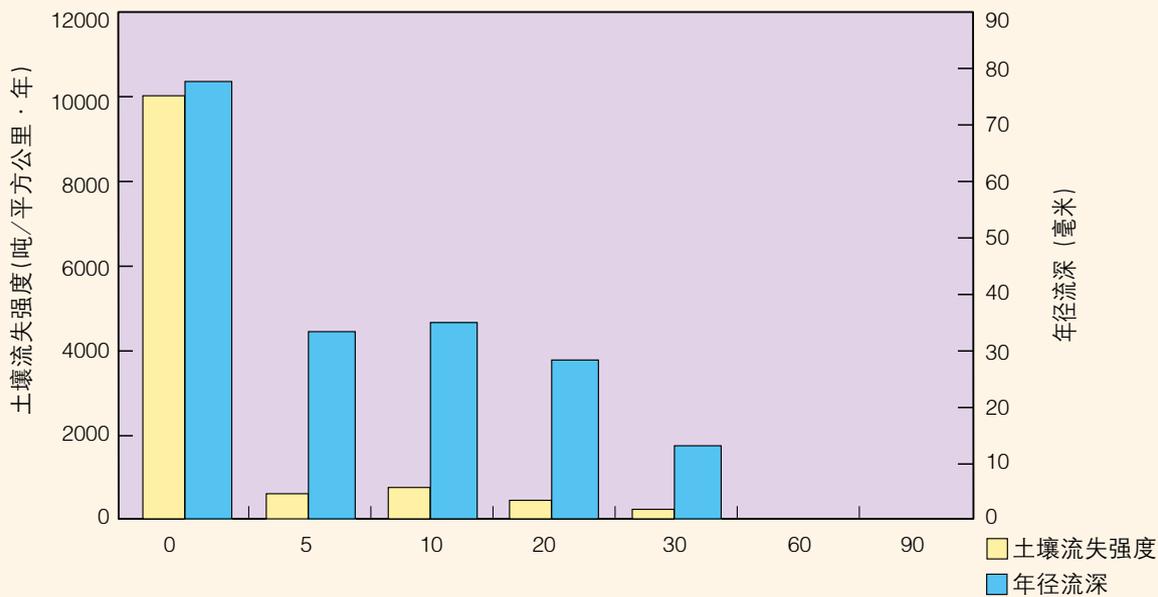
图1-5 不同植被覆盖度坡地水土流失强度

地点：门头沟区担礼坡地径流场 土壤：碳酸盐褐土，土层厚度20~30厘米 年降雨量：449.0毫米

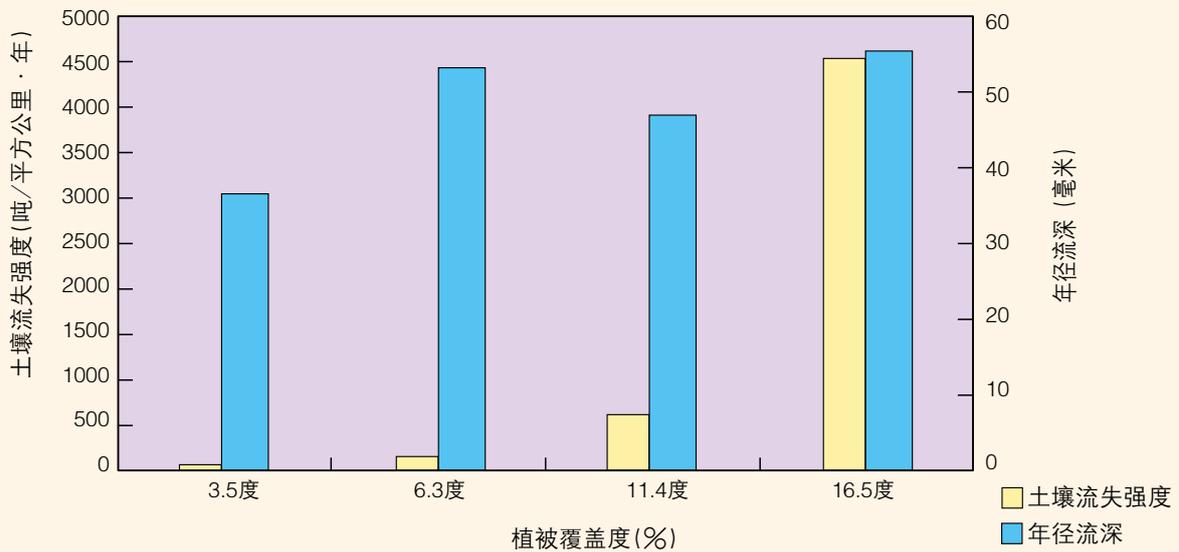
图1-6 不同坡度农耕地水土流失强度

地点：密云县石匣坡地径流场 土壤：粗骨褐土，土层厚度20~30厘米 年降雨量：516.1毫米

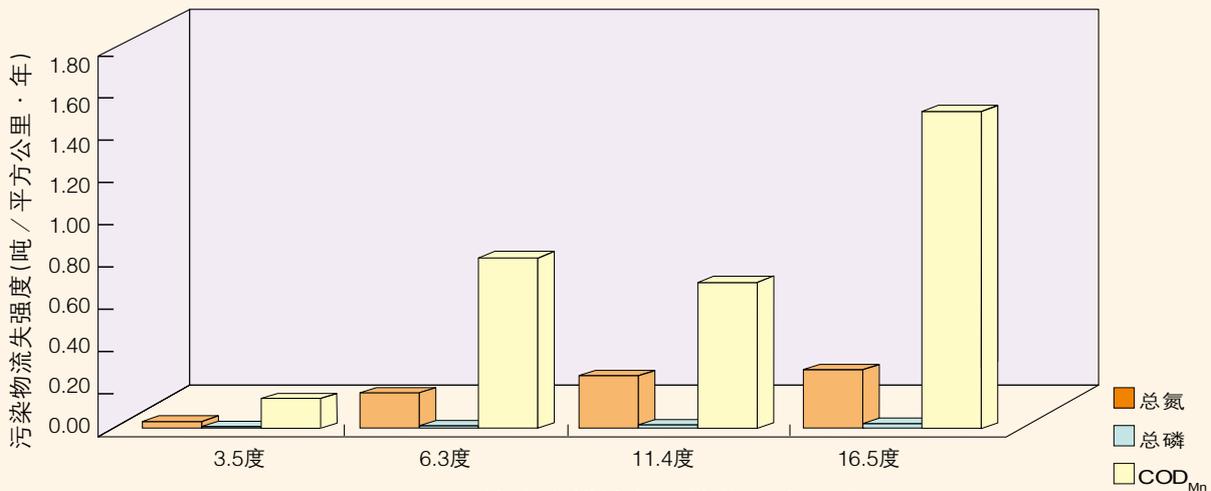
图1-7 不同坡度农耕地年污染物流失强度

观测全市11个坡地径流场127个径流小区降雨产流后径流中总氮、总磷和COD<sub>Mn</sub>等污染物流失量，加测重点径流小区降雨产流后泥沙中全氮和全磷等污染物流失量，观测结果见图1-7~1-9。

地点：密云县石匣坡地径流场 土壤：粗骨褐土，土层厚度20~30厘米 年降雨量：516.1毫米

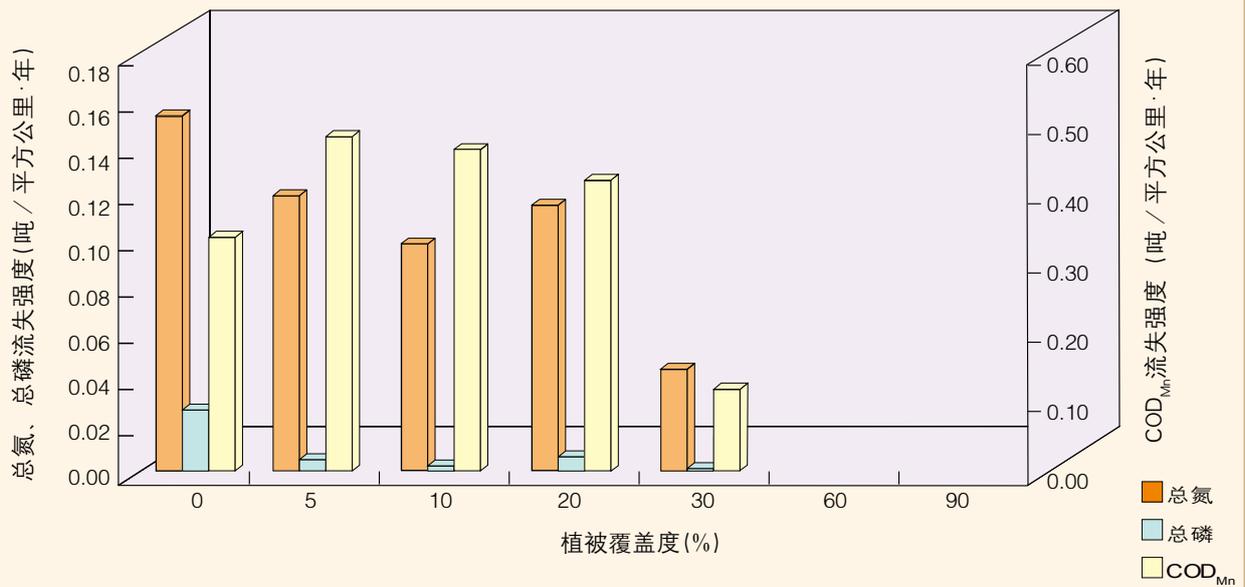
图1-9 不同植被覆盖度坡地年污染物流失强度

地 点：门头沟区担礼坡地径流场  
 土 壤：碳酸盐褐土，土层厚度20~30厘米  
 年降雨量：449.0毫米

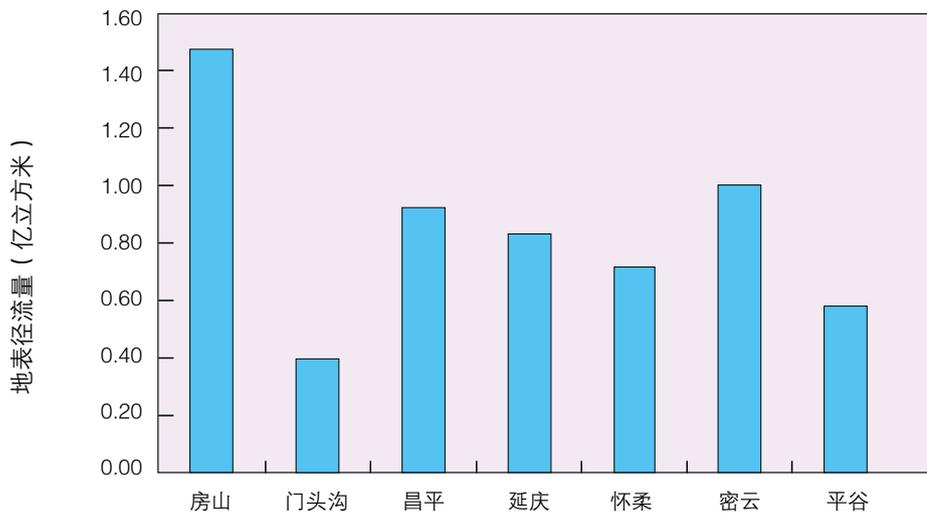
图1-10 2013年山区各区（县）坡地地表径流量

根据全市降雨数据、坡面径流小区观测数据和北京市第一次水土保持情况普查资料，利用北京市土壤侵蚀模型进行推算，2013年全市山区坡地共产生地表径流5.93亿立方米，山区坡地地表径流量情况见图1-10，流失土壤483.07万吨，山区坡地土壤流失量情况见图1-11。与2012年相比，坡地地表径流量减少了32.8%，土壤流失量减少了60.6%。

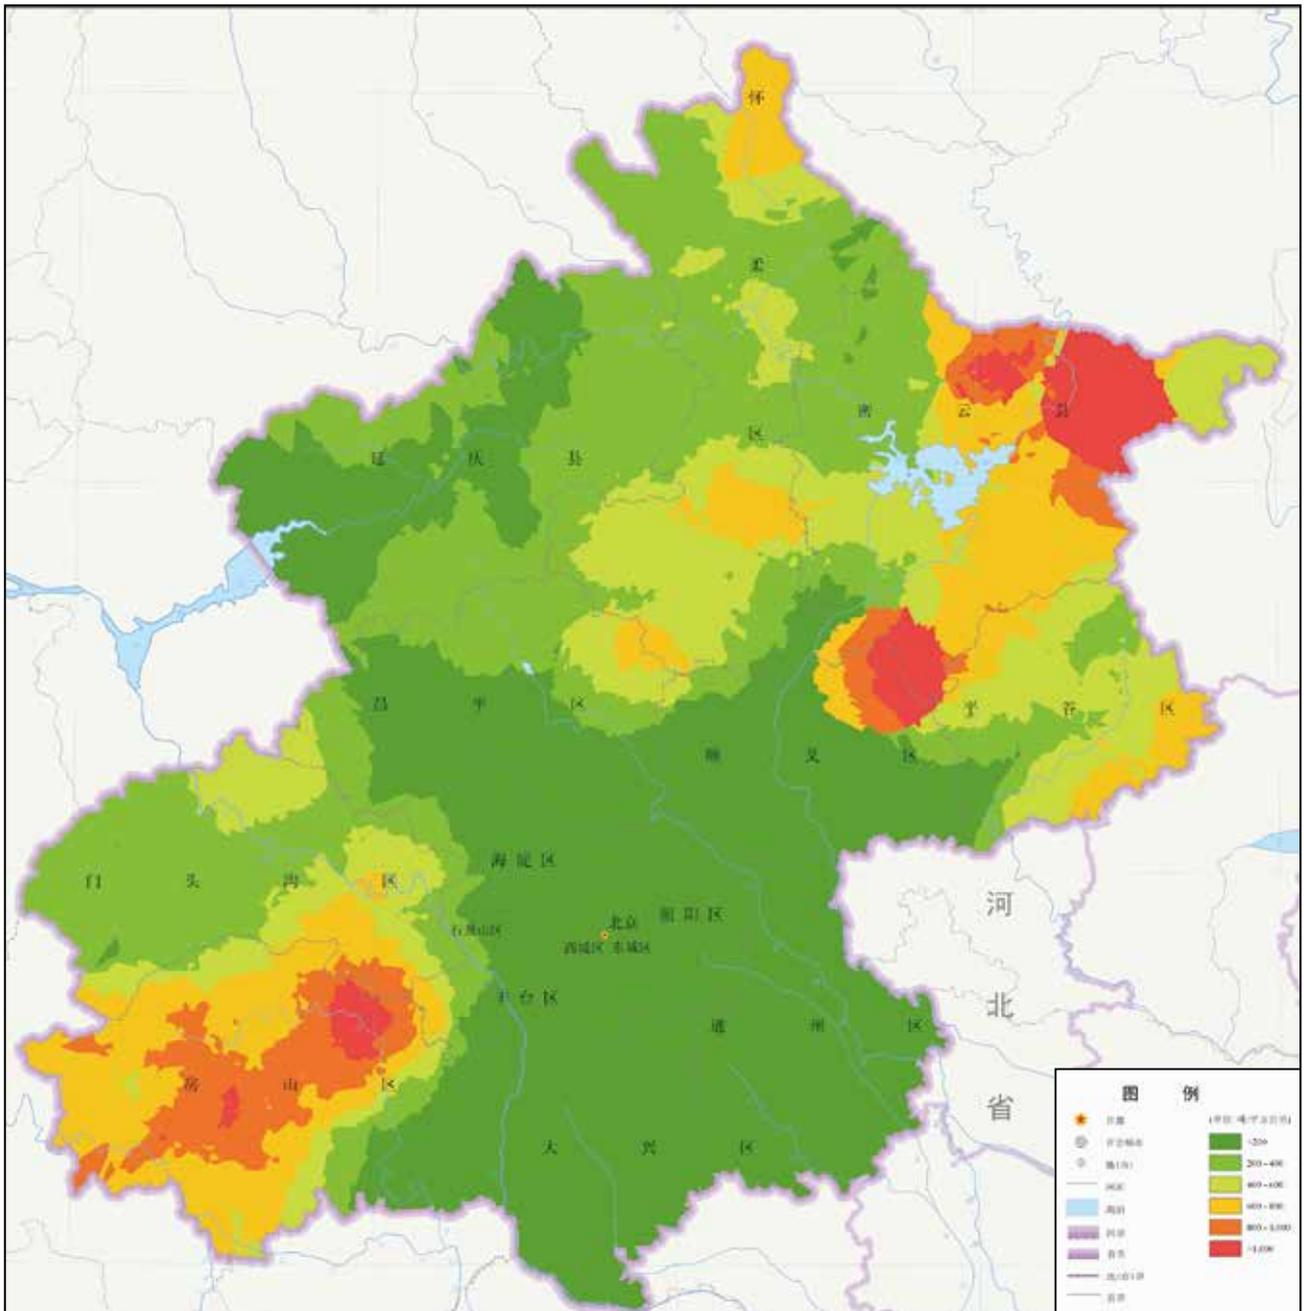
图1-12 2013年土壤流失强度分布图

2013年山区土壤流失强度小于200吨/平方公里的面积有2,244.6平方公里，200—1000吨/平方公里的面积有7,455.3平方公里，1000—2000吨/平方公里的面积有371.1平方公里，2013年土壤流失强度分布情况见图1-12。

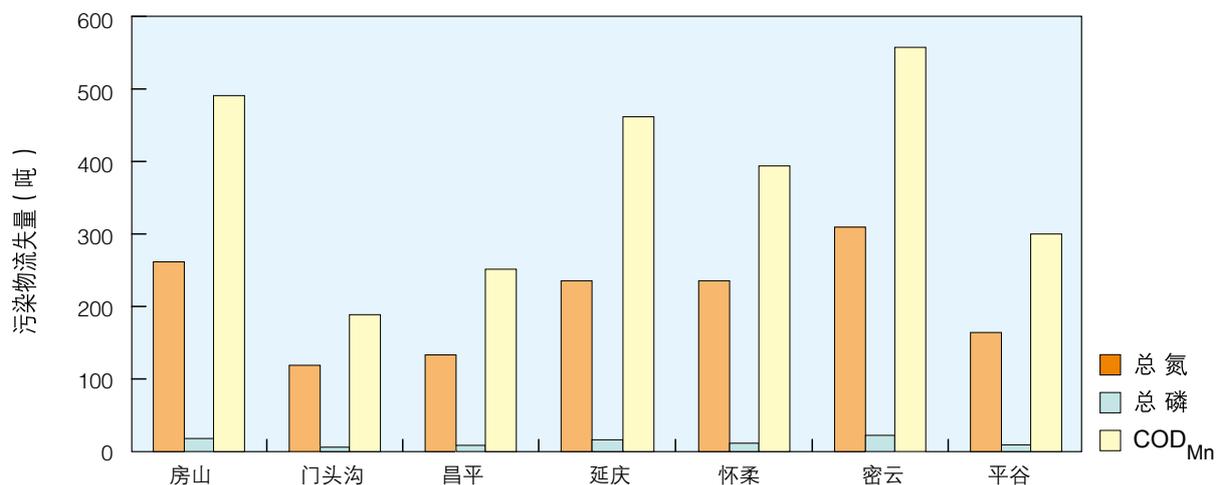
图1-13 2013年山区各区（县）坡地污染物流失量

2013年坡地共流失总氮1,466.9吨，流失总磷87.6吨，流失COD<sub>Mn</sub> 2,653.4吨，（仅观测地表径流中的污染物）。与2012年相比，总氮流失量减少21.9%，总磷流失量减少43.9%，COD<sub>Mn</sub>流失量减少45.8%，山区坡地污染物流失情况见图1-13。

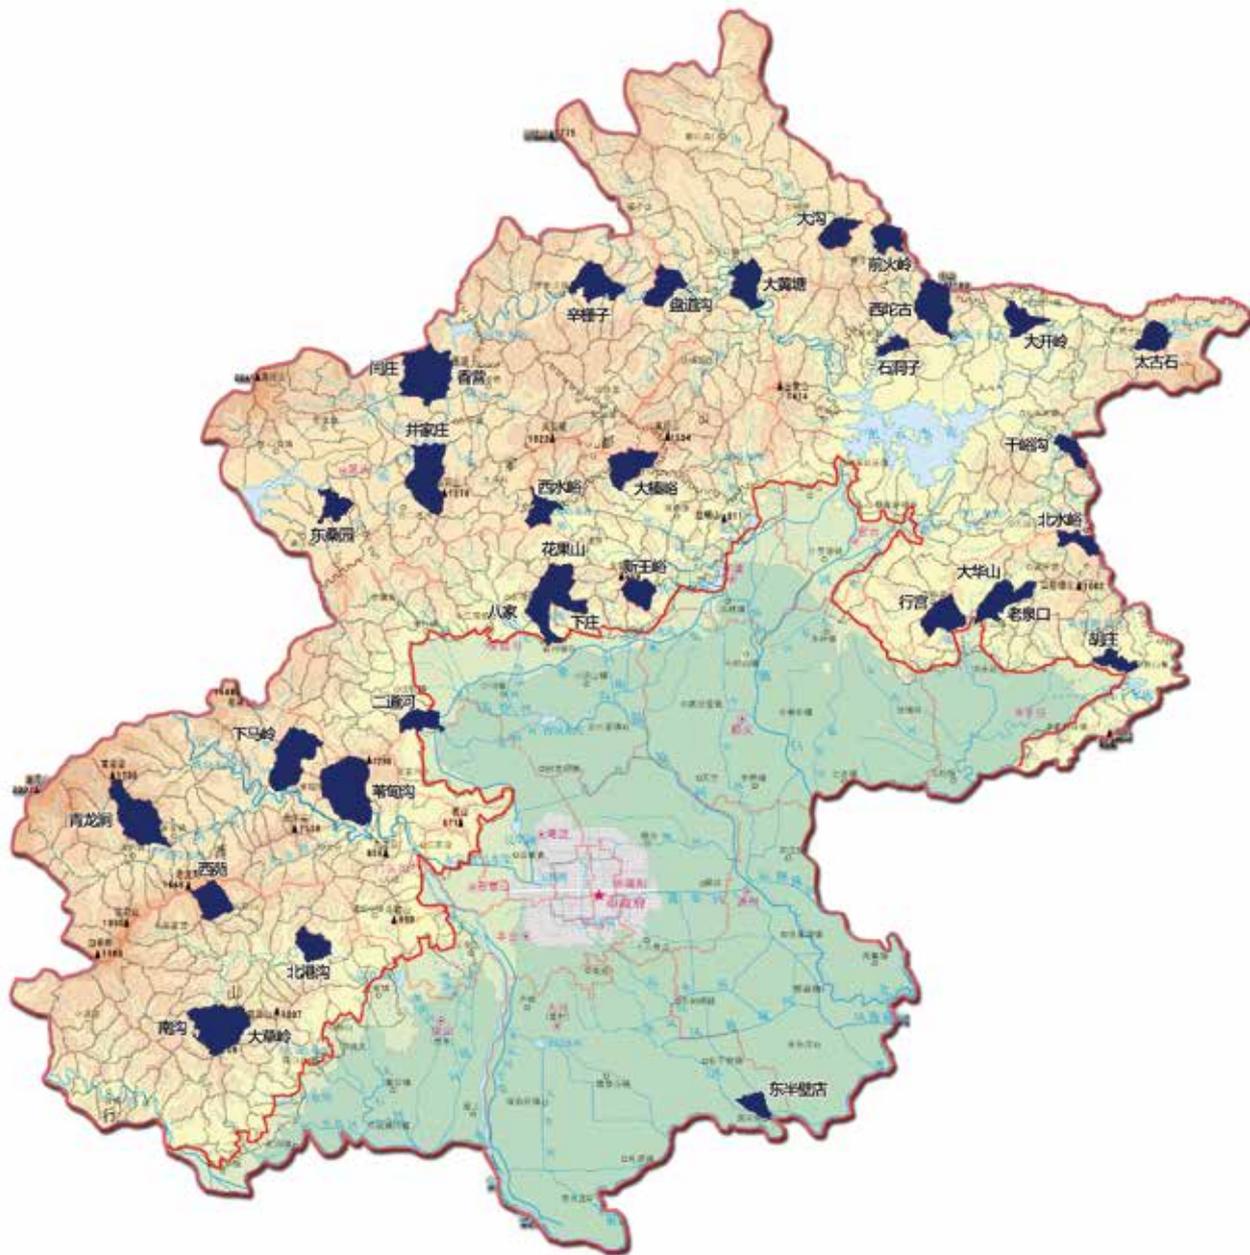
图3-1 北京市2013年生态清洁小流域分布图

2013年我市继续以水源保护为中心，养山保水、进村治水、入川护水、构筑“生态修复、生态治理、生态保护”三道防线，以小流域为单元治理水土流失，建设生态清洁小流域，2013年生态清洁小流域建设分布情况见图3-1。

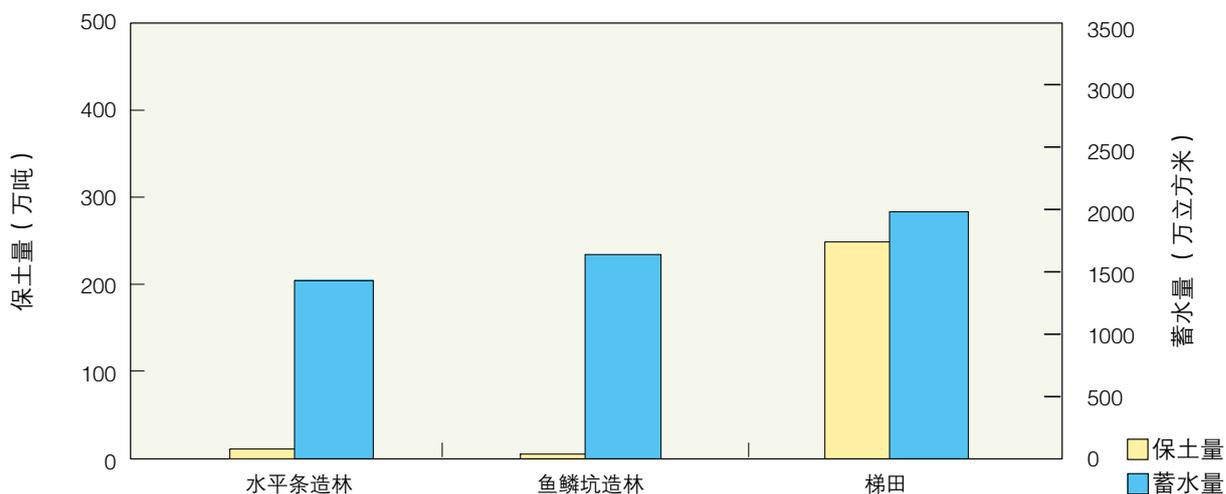
图4-1 典型治理措施蓄水保土量

山区坡地水土保持措施共涵蓄水量5,046.4万立方米，减少土壤流失263.3万吨，典型治理措施蓄水保土量见图4-1。

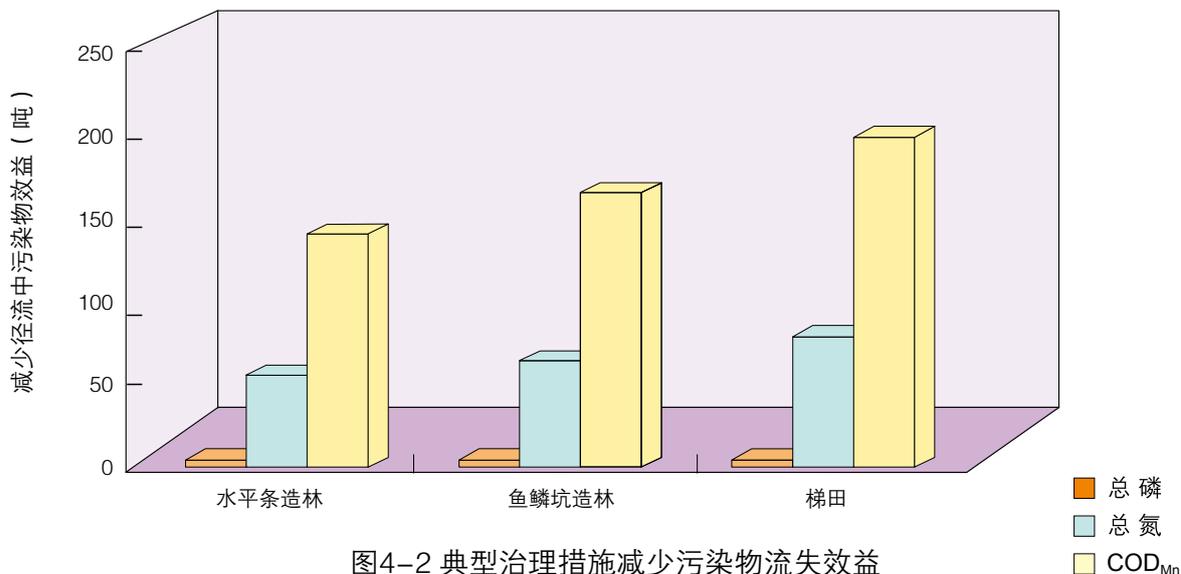
图4-2 典型治理措施减少污染物流失效益

山区坡地水土保持措施共减少流失总氮205.5吨、总磷18.5吨、 $COD_{Mn}$ 505.7吨，典型治理措施减少污染物流失效益见图4-2。

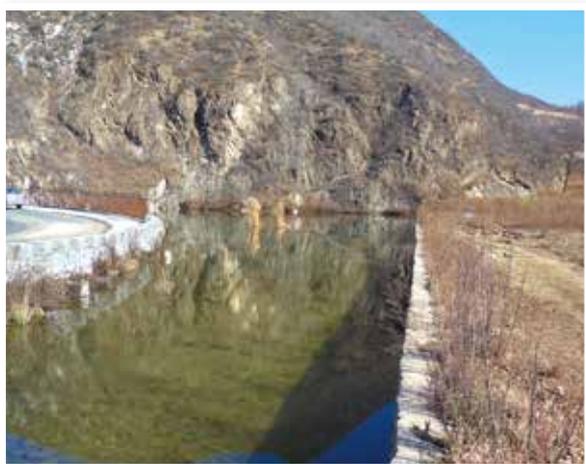
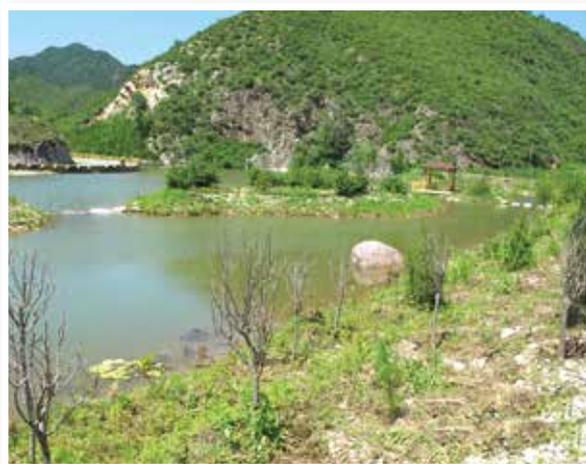
#### (1) 拆除原有浆砌石防护坝，拓展防洪空间

修复前（2009年11月）

修复后（2013年7月）

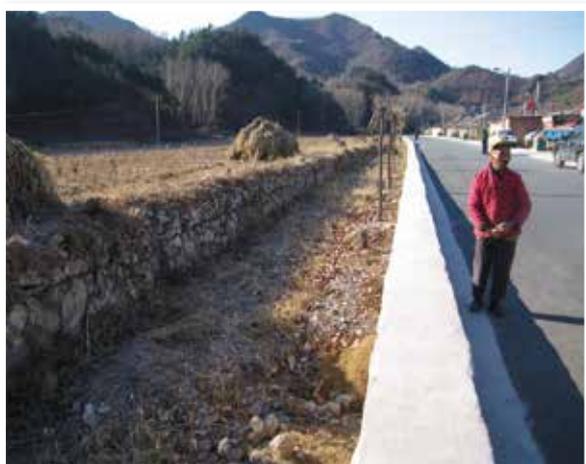
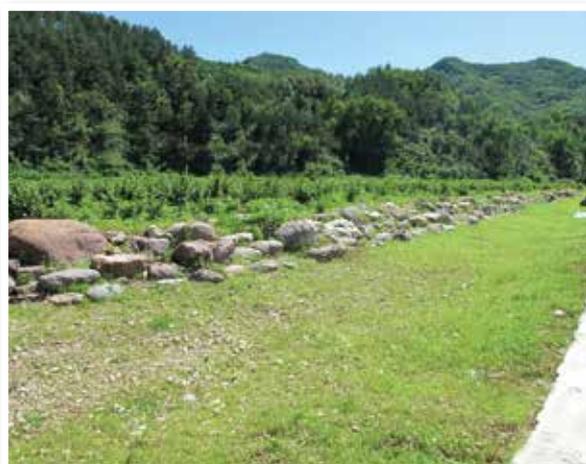
#### (2) 河堤改移

修复前（2011年11月）

修复后（2013年7月）

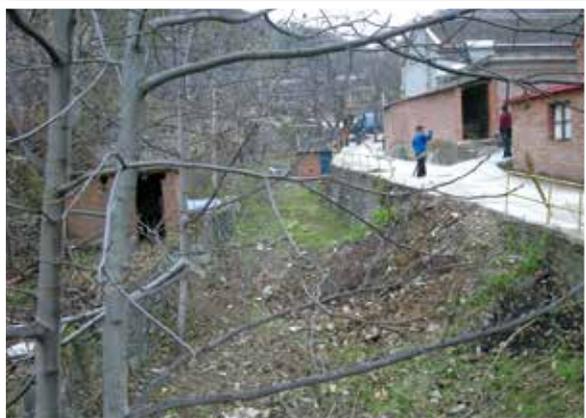
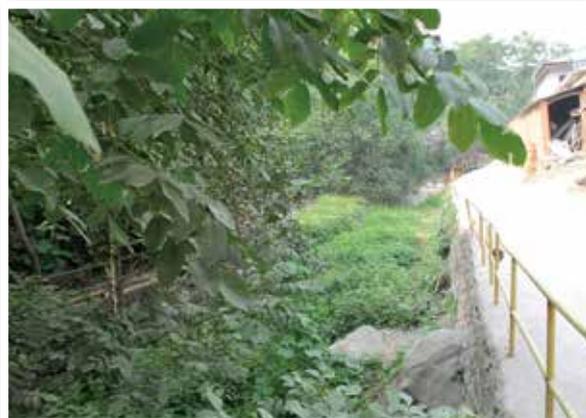
## 2. 水质改善措施（河道垃圾清理）

修复前（2009年11月）

修复后（2014年8月）

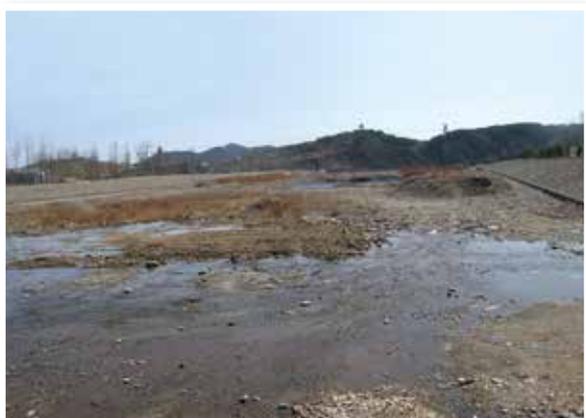
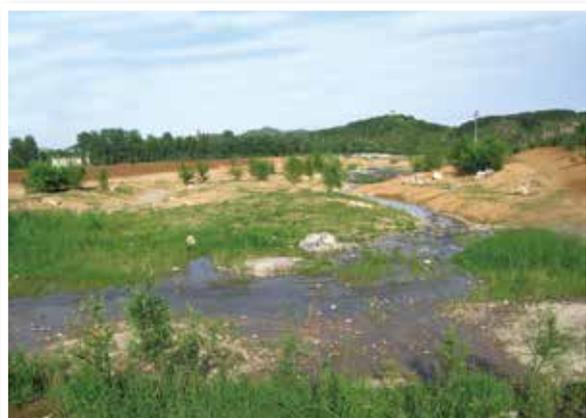
## 3. 提高河道水文地貌等级

修复前（2010年4月）

修复后（2012年5月）

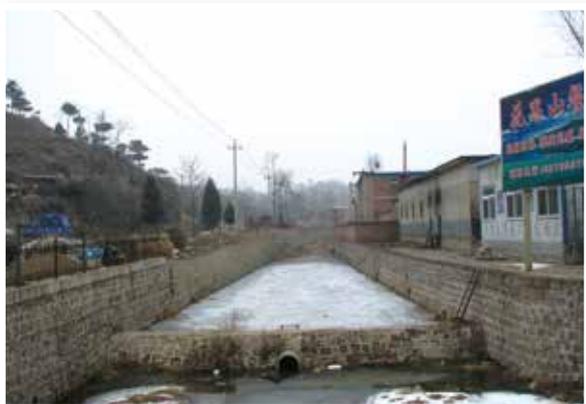
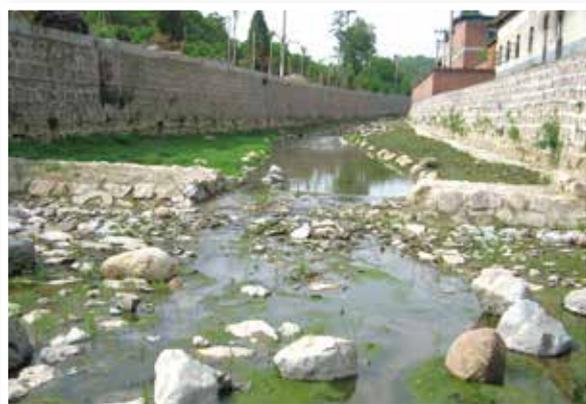
## 4. 河道纵向连续性修复

修复前（2009年11月）

修复后（2012年5月）

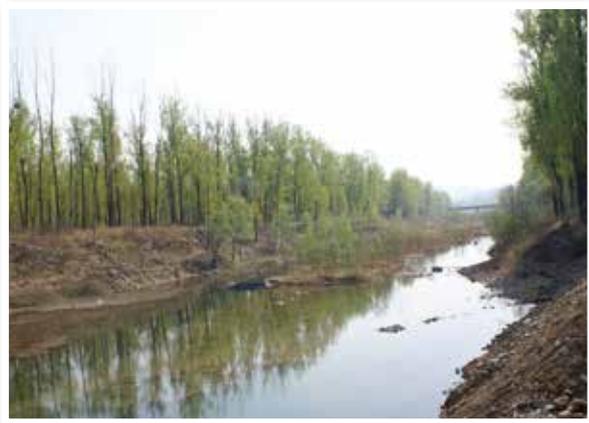
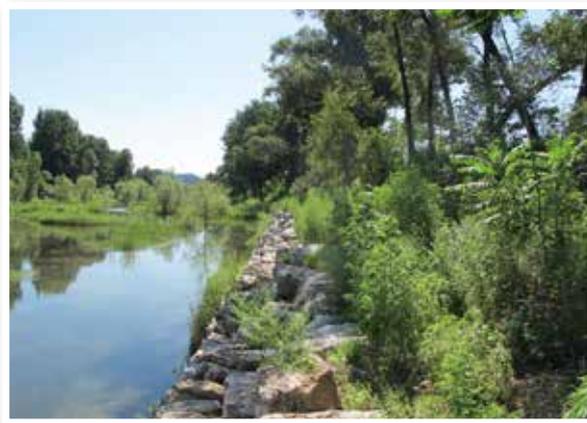
## 5. 生态护坡

修复前（2011年4月）

修复后（2013年7月）

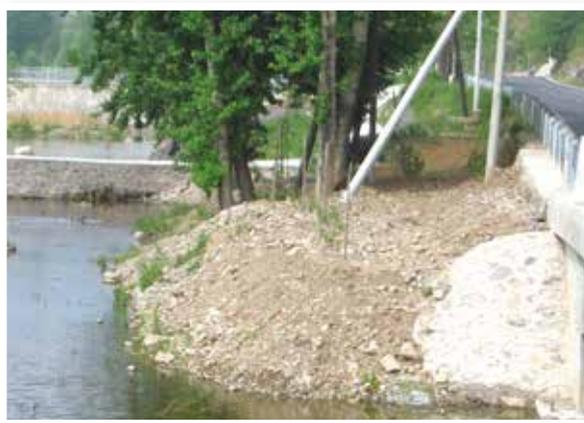
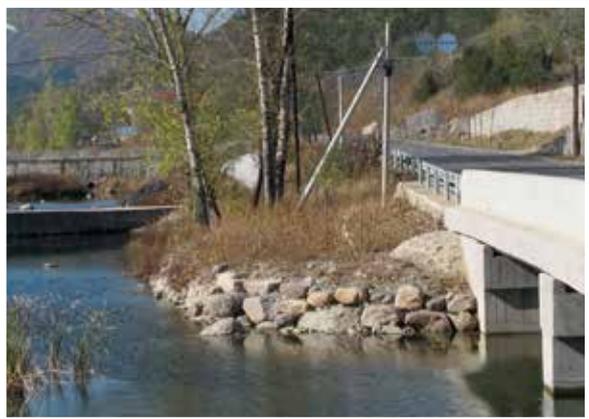
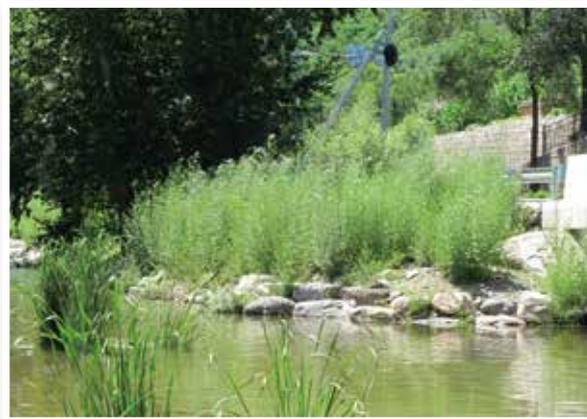
## 6. 坡脚码石防护

修复前（2012年5月）

修复后（2012年10月）

修复后（2013年7月）

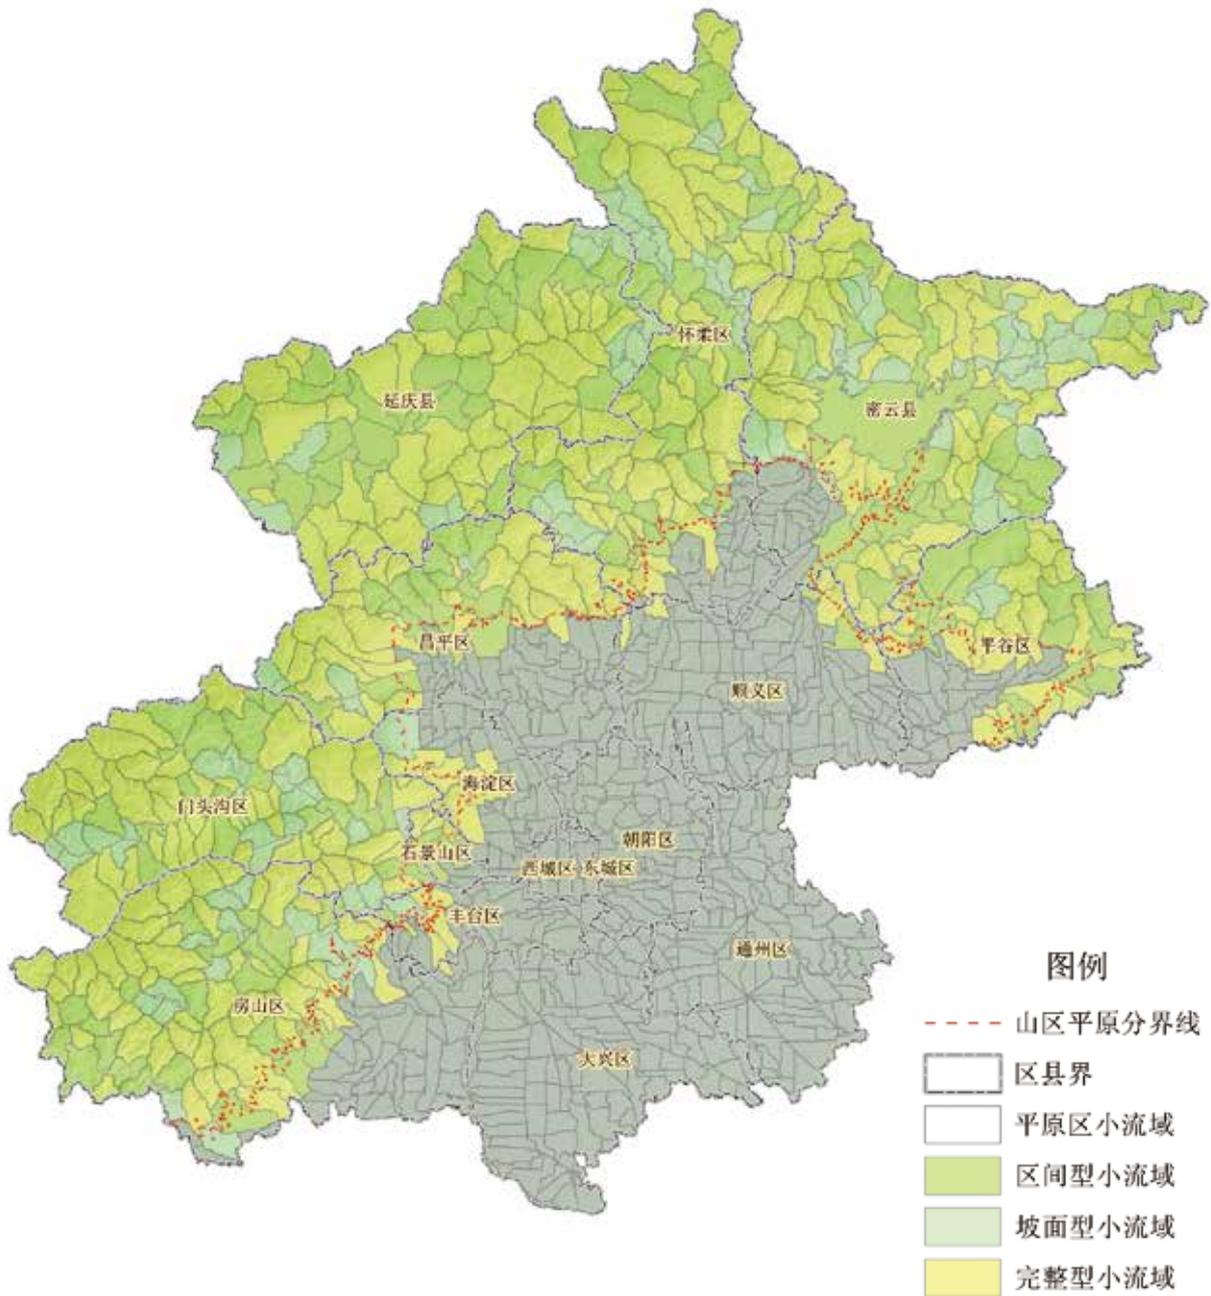
图A-1 北京市小流域分布图

北京市第一次水务普查（2010~2012年）在全市范围划分出1085条小流域，小流域分布情况见表A-1、图A-1。

- 注：1. 完整型小流域是指主沟道明显，分水线闭合，只有一个出水口的小流域。
2. 区间型小流域是指一个狭长流域的其中一段，分水线不能自然闭合，有一个主进水口和一个出水口，主沟道为区间河段的小流域。
3. 坡面型小流域是指由多个微流域组成的羽扇状坡面，无明显主沟道，有多个近似平行的出水口，水流直接汇入上一级沟道或河流的小流域。

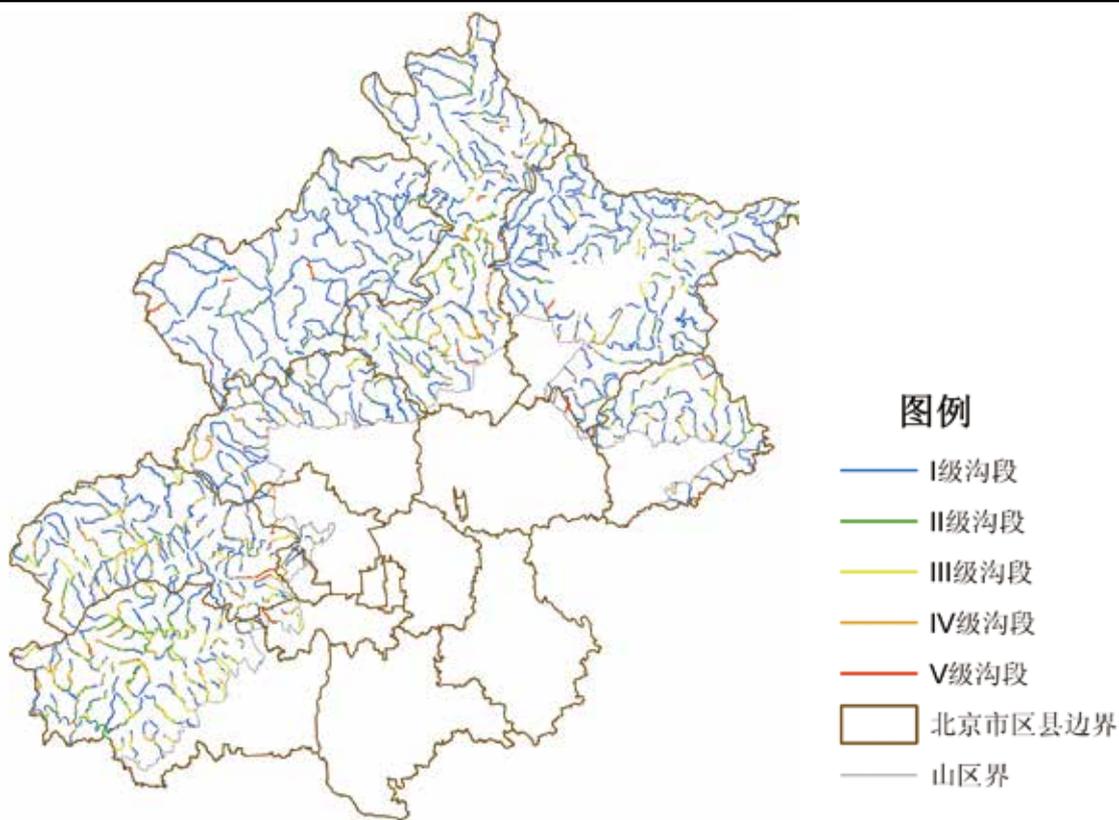
图B-1 北京市山区小流域主要（河）沟道水文地貌分级图

北京市第一次水务普查（2010~2012年）对全市山区小流域内4258.19公里主要（河）沟道水文地貌开展调查，并逐段进行评价分级，调查及评价结果见表B-1、图B-1。

注：水文地貌是指河流水文状况、形态状况和河流的连续性，北京山区河流水文地貌评价分级方法如下：

I级：极好。保持自然，沟道连续，无人工干扰。

II级：好。接近自然，流水与泥沙输移畅通，沟道一岸被束窄，河底与地下水连通，无横向工程。

III级：中等。沟道流水与泥沙输移受中等程度影响，河道两岸被石墙束窄，河底连通，有一些小型跌水或横向工程，但不阻碍河流连续性。

IV级：差。沟道流水与泥沙输移受较大影响，河道两岸被石墙束窄，河底连通，有横向拦挡物，在一定程度上阻碍河流连续性。

V级：极差。沟道两岸石墙束窄，河底铺就混凝土，与地下水无连通。
